## 腐朽診断カルテ (アーボソニック3D)

烏山公園管理事務所

| 路線名 | 世田谷区上北沢3丁目 | 樹木医名 | 川瀬裕一郎・梅澤雅司・須藤哲 | | | 診断日 | 2016年9月30日 |

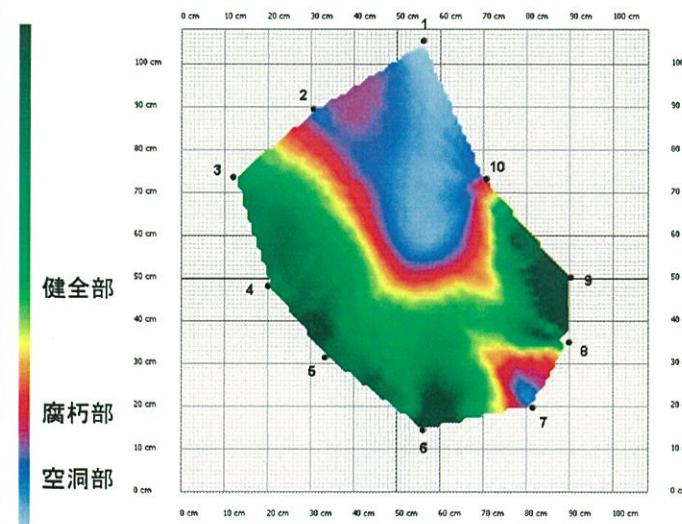
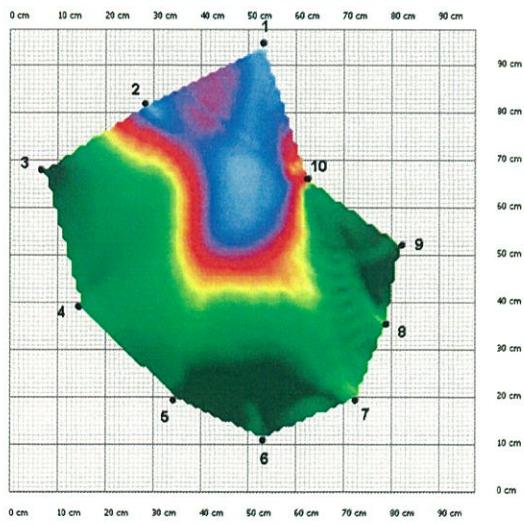
| 腐朽空洞率 (%) | <b>47 %</b> | 前回 | 35% | 被害内容 | 幹:コフキタケ、幹・根元:閉塞 |

根元の辺材から心材にかけて閾値50%に迫る大きな異常が認められた。前回診断時より腐朽空洞率は大きくなってしまっており、数値的には倒木危険度がやや高い樹木である。風圧軽減剪定を行った上で、短期周期の継続観察が望ましい。

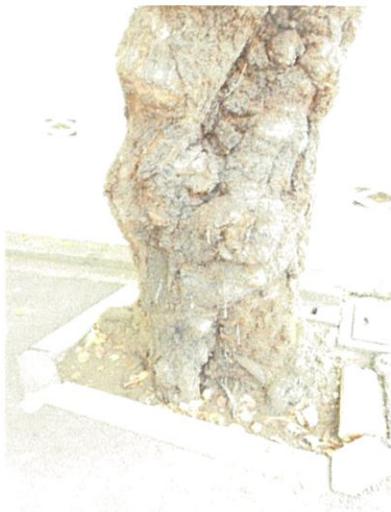
被害状況写真

| 腐朽空洞率 (%) | 58 % | 前回 | - | 被害内容 | 幹:樹皮欠損・腐朽、露出根:樹皮欠損・腐朽 30<br>幹:打音異常(大) |

幹の芯材から辺材部に貫通し閾値50%を超える極めて大きな異常が認められた。数値的には倒木または幹折損の危険度が高く、植替え検討を要す樹木である。存置する期間が長い場合は、風圧軽減剪定が必要である。

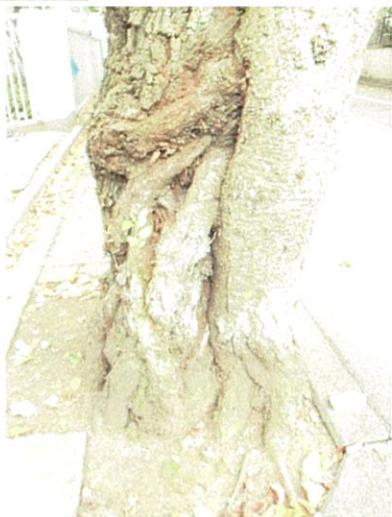
被害状況写真

| 腐朽空洞率 (%) | 37 % | 前回 | - | 被害内容 | 幹:樹皮欠損・腐朽・打音異常(大) |

幹の心材から辺材部にかけて閾値には及ばないが大きな異常が認められた。幹に大きな樹皮欠損・腐朽と打音異常があり、短期周期の継続観察を要す樹木である。

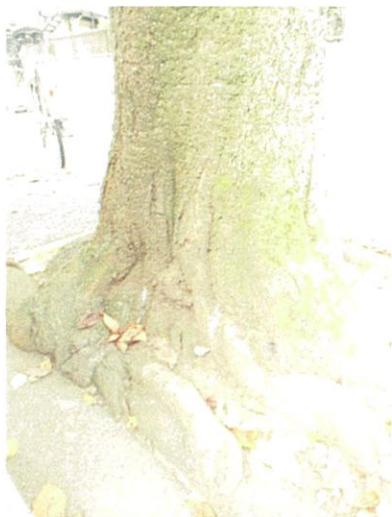
被害状況写真

| 腐朽空洞率 (%) | 21 % | 前回 | - | 被害内容 | 根元:マンネンタケ |

根元の辺材部にやや大きな異常が認められた。数値的には現時点で倒木の可能性は低いが、根元にマンネンタケの着生があり、継続観察は必要である。

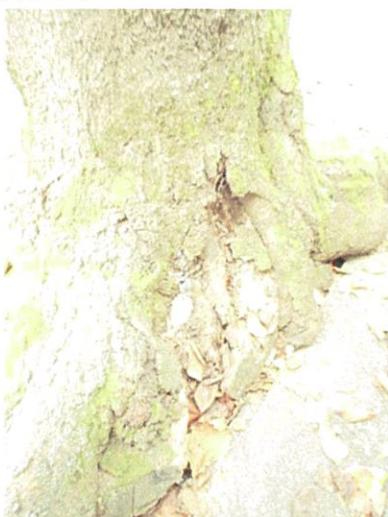
被害状況写真

| 腐朽空洞率 (%) | <b>49 %</b> | 前回 | - | 被害内容 | 露出根:コフキタケ、根元:樹皮欠損・腐朽、根元・幹:打音異常(大) |
| 所見 | 根元の芯材から辺材部にかけて閾値50%に迫る極めて大きな異常が認められた。数値的には倒木危険度が高い樹木で、植替え検討も選択肢の一つである。存置する場合は、風圧軽減剪定を行った上で短期周期の継続観察が必要である。 | | | | |

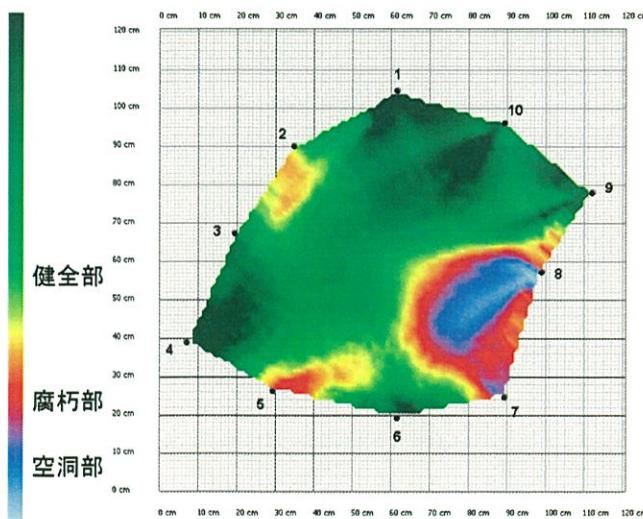
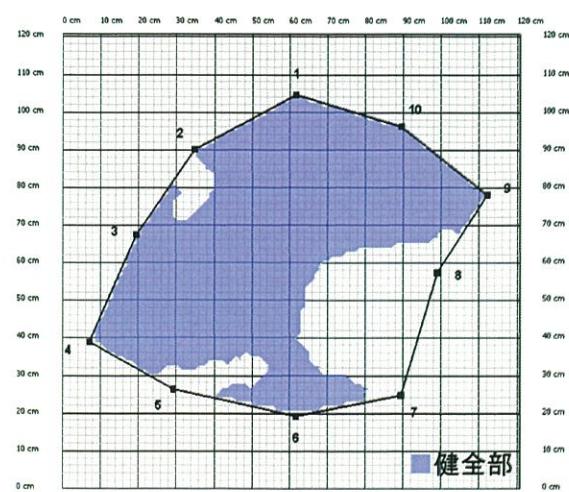
| 腐朽空洞率 (%) | 23 % | 前回 | - | 被害内容 | 根元:マンネンタケ |

根元の辺材部にやや大きな異常が認められた。数値的には現時点で倒木の可能性は低いが、根元にマンネンタケの着生があり、継続観察は必要である。

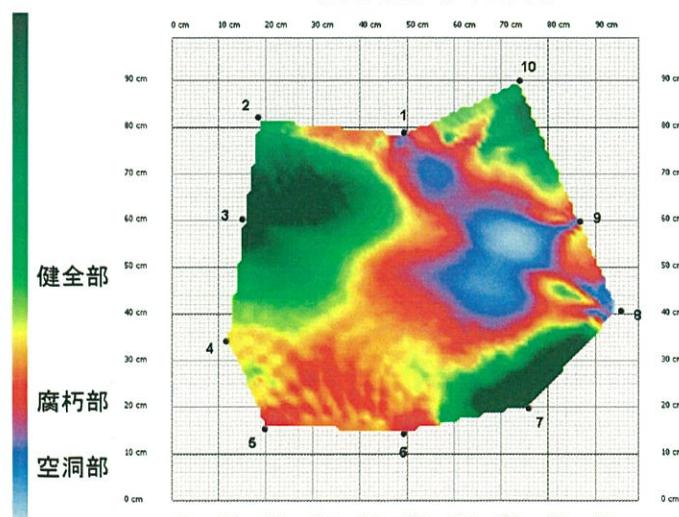
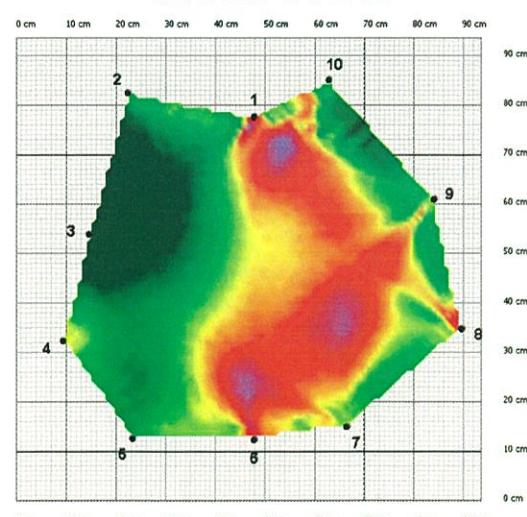
| 腐朽空洞率 (%) | 58 % | 前回 | 41% | 被害内容 | 幹:コフキタケ、根元・幹:打音異常(大) |

根元の芯材から辺材部に貫通し閾値50%を超える極めて大きな異常が認められた。数値的には倒木危険度が高く、植替え検討を要す樹木である。存置する期間が長い場合は、風圧軽減剪定が必要である。

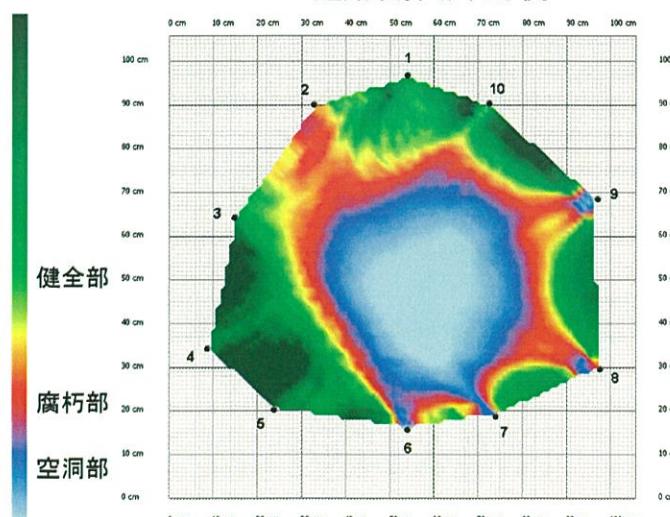
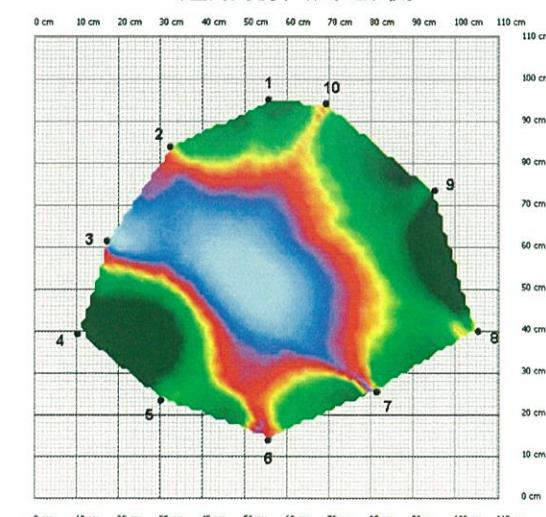
| 腐朽空洞率 (%) | 56 % | 前回 | 50% | 被害内容 | 幹・根元:ベッコウタケ、鋼棒貫入異常 |
| 所見 | 根元の芯材から辺材部に貫通し閾値50%を超える極めて大きな異常が認められた。前回診断時より腐朽空洞率は大きくなっています。倒木危険度が高く植替え検討を要す樹木である。存置する期間が長い場合は、風圧軽減剪定が必要である。 | | | | |

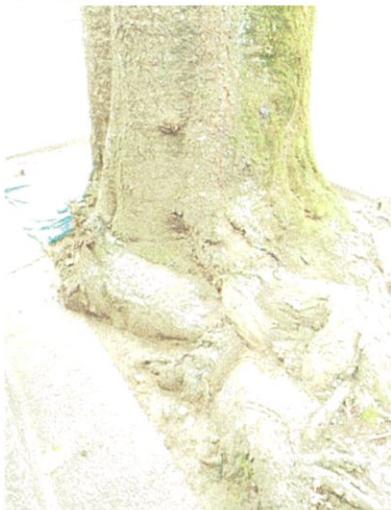
被害状況写真

| 腐朽空洞率 (%) | <b>31 %</b> | 前回 24% | 被害内容 | 根元: マンネンタケ・樹皮欠損・腐朽(芯) |

根元の心材から辺材部にかけて、閾値には及ばないが大きな異常が認められた。前回診断時より腐朽空洞率は大きくなっており、根元にマンネンタケの着生があるため、短期周期の継続観察を要す樹木である。

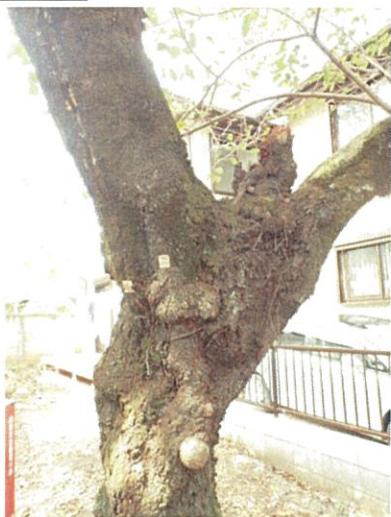
被害状況写真

| 腐朽空洞率 (%) | 36 % | 前回 | - | 被害内容 | 根元・幹:打音異常(大)、大枝付根:樹皮欠損、腐朽(芯) |

幹の辺材から心材にかけて閾値には及ばないが大きな異常が認められた。根元から幹にかけて打音異常、大枝付け根に芯に達する腐朽があるため、風圧軽減剪定を行った植えで、短期周期の継続観察が必要である。

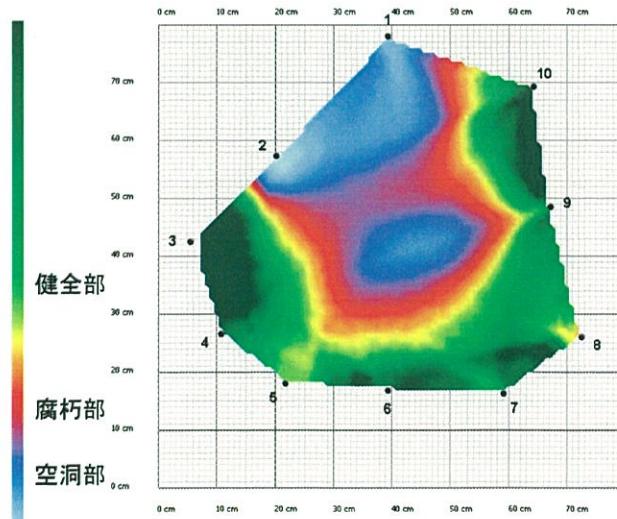
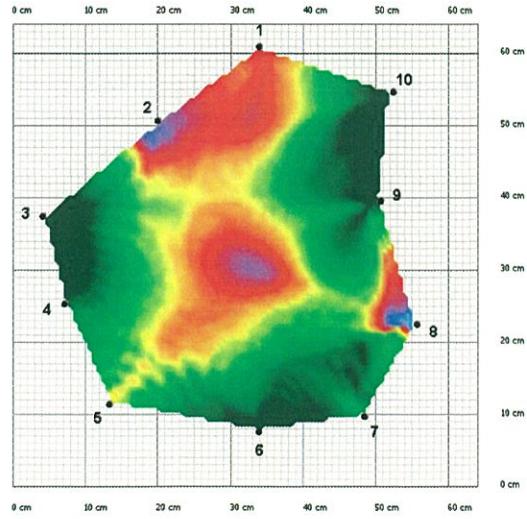
| 腐朽空洞率 (%) | 52 % | 前回 | 34% | 被害内容 | 根元・幹:打音異常(大) |

幹の辺材から心材にかけて閾値50%を超える大きな異常が認められた。前回診断時より数値は著しく大きくなっています。倒木または幹折損の危険度が高い樹木である。数値的には植替え検討を要す樹木であるが、存知する期間が長い場合は風圧軽減剪定が必要である。

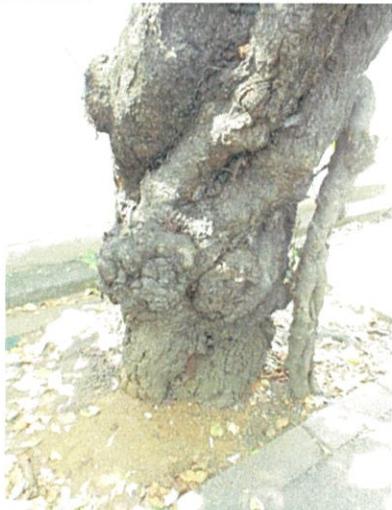
被害状況写真

| 腐朽空洞率 (%) | 53 % | 前回 | - | 被害内容 | 根元・幹:樹皮欠損・腐朽・打音異常(大) |

幹の芯材から辺材部にかけて、閾値50%を超える極めて大きな異常が認められた。倒木または幹折損の危険度が高く植替え検討を要す樹木である。存置する期間が長い場合は、風圧軽減剪定を行う必要がある。

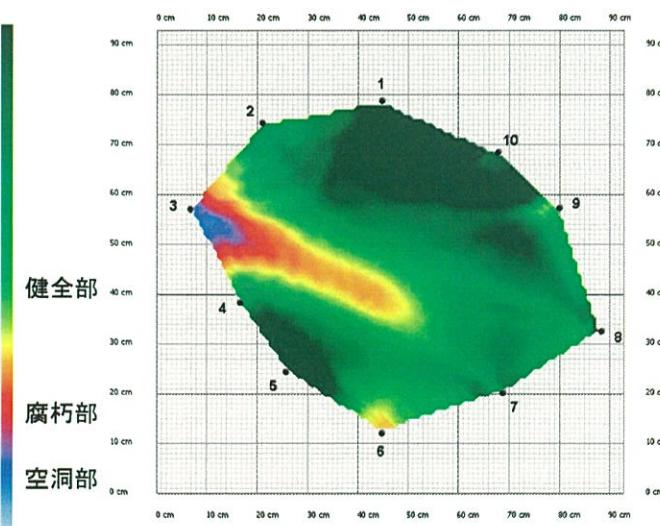
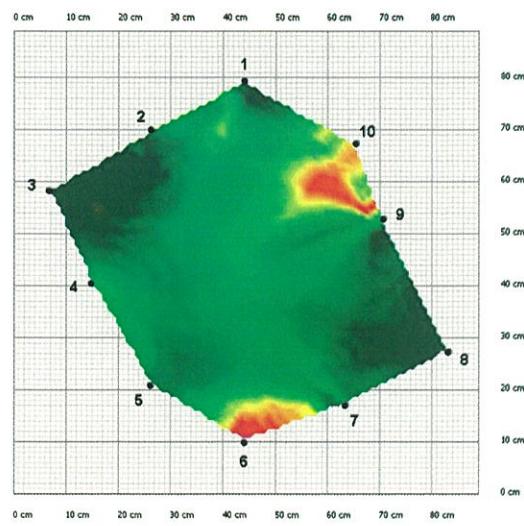
| 腐朽空洞率 (%) | 11 % | 前回 | 6% | 被害内容 | 根元・幹:打音異常(大)、大枝:コフキタケ |

根元の一部辺材に小さな異常が認められた。前回診断時より腐朽空洞率は若干大きくなっている。数値的には倒木の可能性は低いが、根元から幹にかけて打音異常、大枝にコフキタケの着生があり、継続観察を要す樹木である。

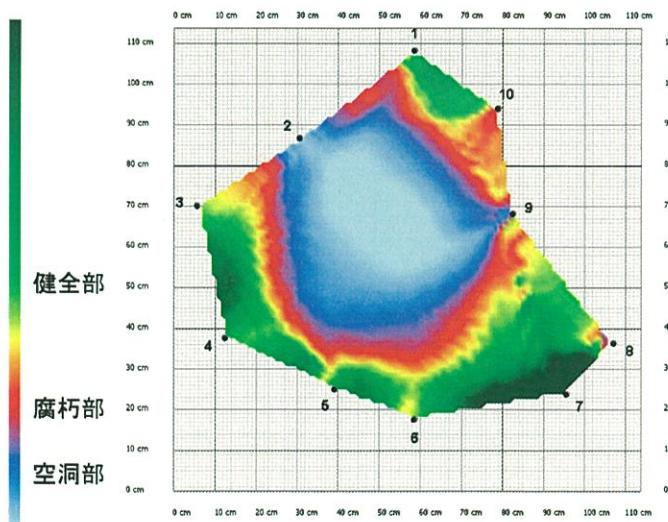
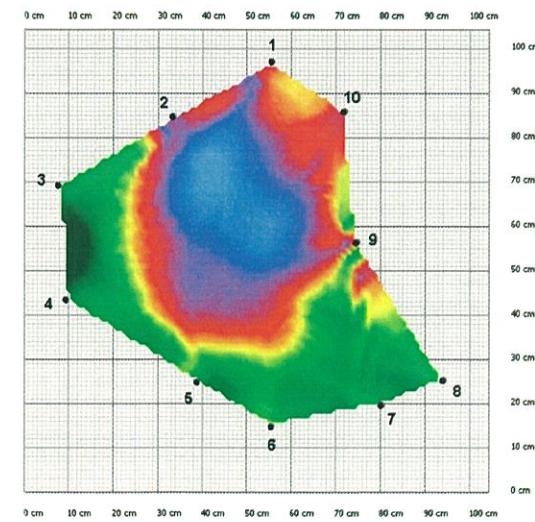
| 腐朽空洞率 (%) | 66 % | 前回 | 58% | 被害内容 | 根元:ベッコウタケ・鋼棒貫入異常(芯)、根元・幹:打音異常(大) |

根元の芯材から辺材部にかけて閾値50%を超える極めて大きな異常が認められた。前回診断時より数値は著しく大きくなっており、倒木危険度が高い樹木である。数値的には植替え検討を要す樹木であるが、存知する期間が長い場合は風圧軽減剪定が必要である。

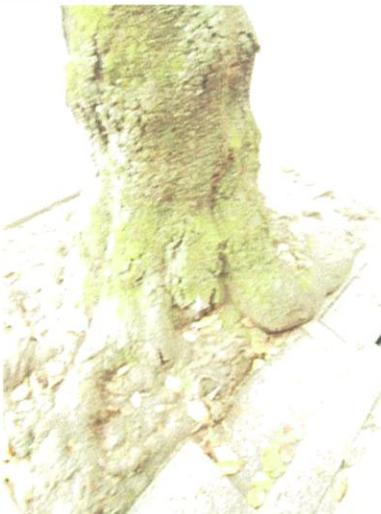
被害状況写真

| 腐朽空洞率 (%) | <b>54 %</b> | 前回 | - | 被害内容 | 根元:打音異常(大)露出根:樹皮欠損・腐朽 | | |

根元の辺材から心材にかけて閾値50%を超える極めて大きな異常が認められた。数値的には倒木危険度が高く、植替え検討を要す樹木である。存置する期間が長い場合は、風圧軽減剪定を行う必要がある。

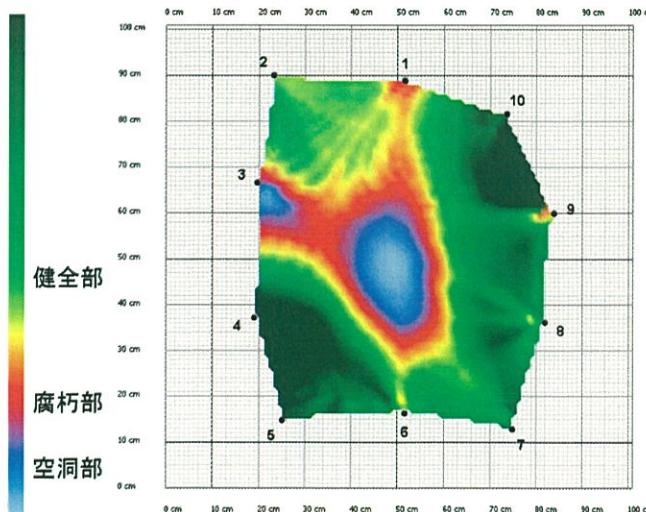
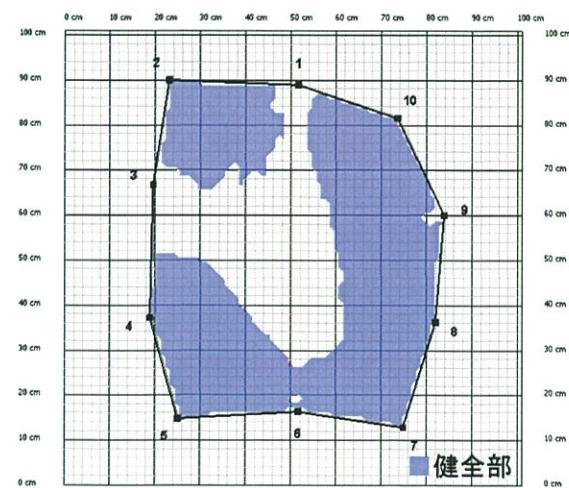
| 腐朽空洞率 (%) | 30 % | 前回 | - | 被害内容 | 樹勢・樹形不良、根元:ベッコウタケ、大枝:カワラタケ | | |
| 所見 | 根元の心材から一部辺材にかけて閾値には及ばないが大きな異常が認められた。樹勢不良で根元にベッコウタケ、大枝にカワラタケの着生があり、短期周期の継続観察を要す樹木である。 | | | | | | |

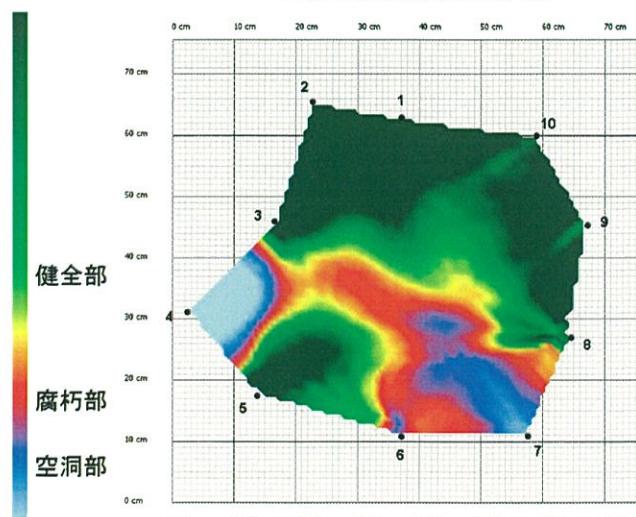
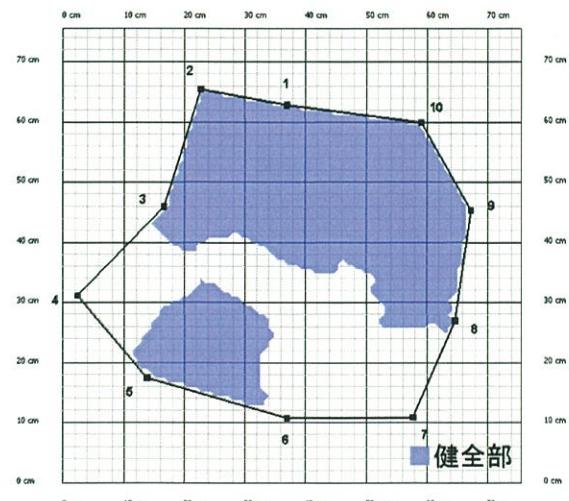
| 腐朽空洞率 (%) | 35 % | 前回 | - | 被害内容 | 根元・幹:打音異常(大) |

根元近くの幹辺材部に閾値には満たないが大きな異常が認められた。根元から幹にかけて打音異常があり、短期周期の継続観察を要す樹木である。

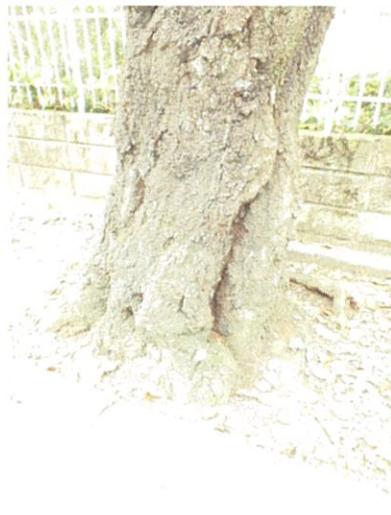
被害状況写真

| 腐朽空洞率 (%) | 65 % | 前回 | 63% | 被害内容 | 根元:開口空洞、腐朽(芯)・コフキタケ、大枝付根:コフキタケ |

幹の芯材から辺材部に広がり、閾値50%を超える極めて大きな異常が認められた。腐朽空洞率は前回診断時とほぼ同じであるが、数値的には倒木または幹折損の危険度が高く、植替え検討を要す樹木である。存置する期間が長い場合は、風圧軽減剪定を行う必要がある。

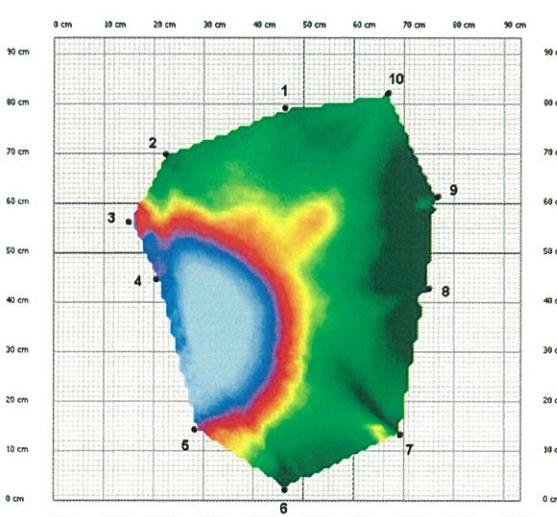
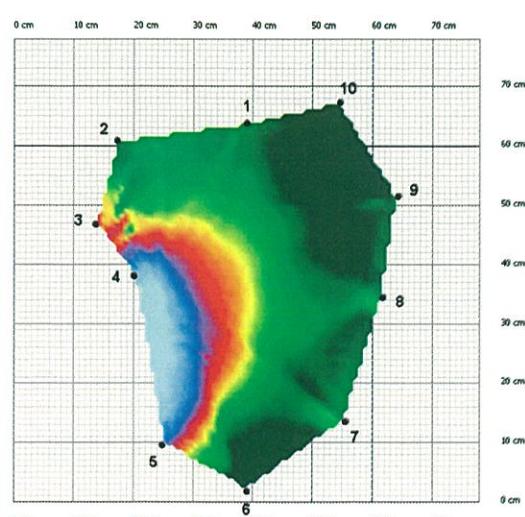
| 腐朽空洞率 (%) | 35 % | 前回 | 26% | 被害内容 | |
| 所見 | 幹辺材部に閾値50%には満たないが大きな異常が認められた。前回診断時より被害は進行しているが、数値的には幹折損の危険度は低い。根元から幹にかけて芯に達する腐朽があり、短期周期の継続観察を要す樹木である。 | | | | |

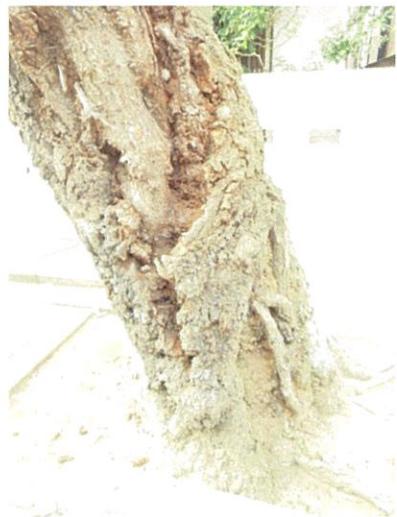
被害状況写真

| 腐朽空洞率 (%) | 49 % | 前回 | - | 被害内容 | 根元・幹:打音異常(大)、大枝付根:樹皮欠損、腐朽(芯) |
| 所見 | 幹の辺材から心材にかけて、閾値50%に迫る大きな異常が認められた。数値的には倒木または幹折損の危険度が高く、植替え検討も選択肢の一つである。存知する場合は、大枝付け根に芯に達する腐朽があるため、風圧軽減剪定及を行った上で短期周期の継続観察が必要である。 | | | | |

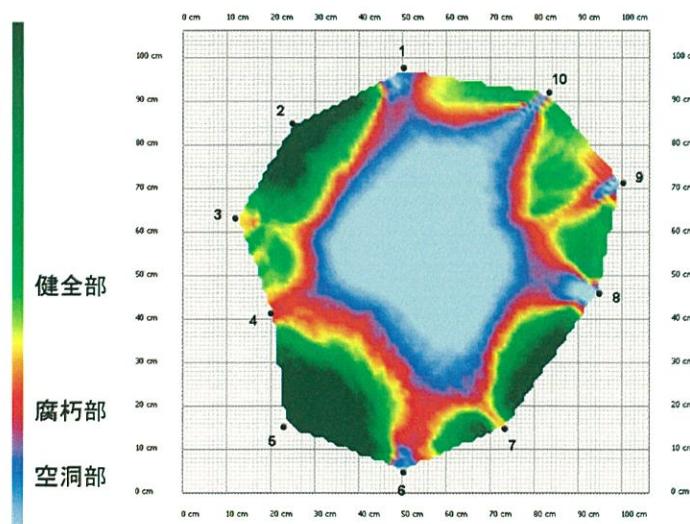
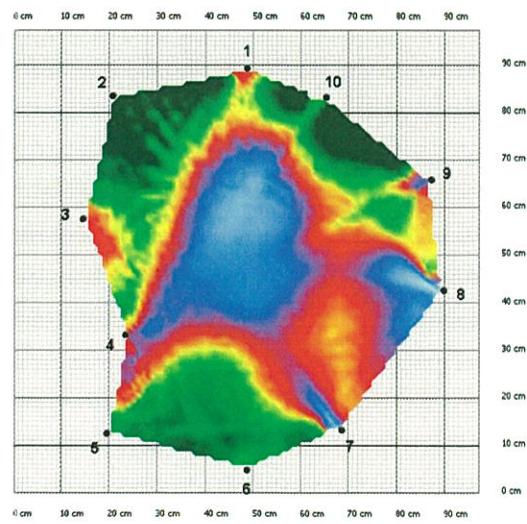
| 腐朽空洞率 (%) | 63% | 前回 | 59% | 被害内容 | 根元・幹:ベッコウタケ・打音異常(大) |

根元の芯材から辺材部に広がり閾値50%を超える極めて大きな異常が認められた。前回診断時より腐朽空洞率は大きくなっており、数値的には倒木危険度が高く、植替え検討を要す樹木である。存置する期間が長い場合は、風圧軽減剪定が必要である。

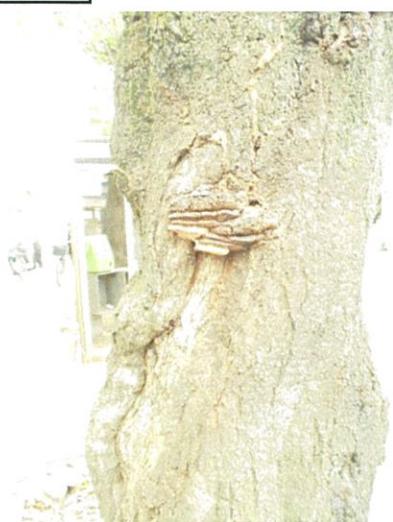
被害状況写真

| 腐朽空洞率 (%) | 65% | 前回 | - | 被害内容 | 根元・幹:コフキタケ・樹皮欠損、腐朽(芯)・打音異常(大) |
| 所見 | 根元の芯材から辺材部に広がり閾値50%を超える極めて大きな異常が認められた。前回診断時より腐朽空洞率は大きくなっており、数値的には倒木危険度が高く、植替え検討を要す樹木である。存置する期間が長い場合は、風圧軽減剪定が必要である。 | | | | |

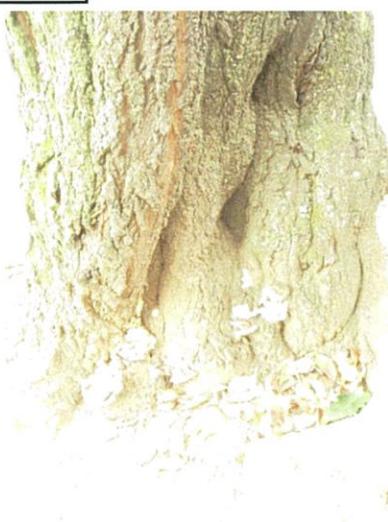
被害状況写真

| 腐朽空洞率 (%) | 68% | 前回 | 64% | 被害内容 | 根元・幹:ベッコウタケ・打音異常(大) |

根元の芯材から辺材部に広がり閾値50%を超える極めて大きな異常が認められた。前回診断時より腐朽空洞率は大きくなっており、数値的には倒木危険度が高く、植替え検討を要す樹木である。存置する期間が長い場合は、風圧軽減剪定が必要である。

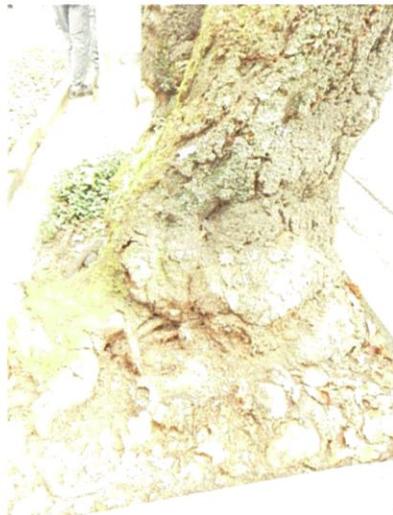
被害状況写真

| 腐朽空洞率 (%) | 47% | 前回 | 44% | 被害内容 | 根元・幹:樹皮欠損・腐朽、幹:カワウソタケ |

幹の芯材から辺材部にかけて閾値50%に迫る大きな異常が認められた。腐朽空洞率は前回診断時とほぼ同じであるが、数値的には倒木または幹折損の可能性があり、風圧軽減剪定を行った上で、短期周期の継続観察を要す樹木である。
