## 腐朽診断カルテ (アーボソニック3D)

烏山公園管理事務所

| 路線名 | 世田谷区上北沢3丁目 | 樹木医名 | 川瀬裕一郎・梅澤雅司・須藤哲 | | | 診断日 | 2016年9月30日 |

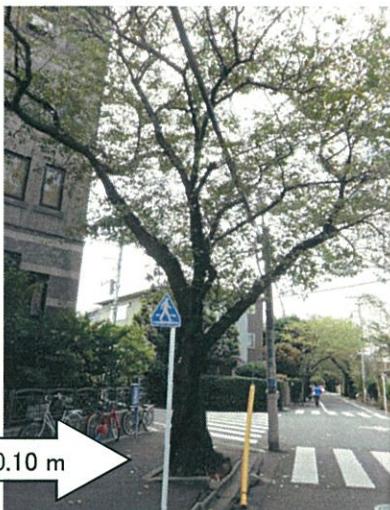
測定位置写真

| 腐朽空洞率 (%) | <b>47 %</b> | 前回 | 35% | 被害内容 | 幹:コフキタケ、幹・根元:閉塞 |

根元の辺材から心材にかけて閾値50%に迫る大きな異常が認められた。前回診断時より腐朽空洞率は大きくなってしまっており、数値的には倒木危険度がやや高い樹木である。風圧軽減剪定を行った上で、短期周期の継続観察が望ましい。

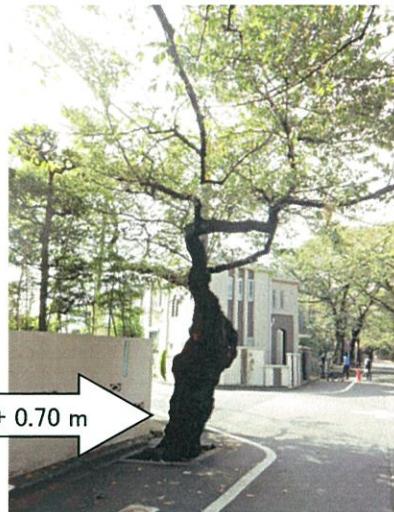
測定位置写真

| 腐朽空洞率 (%) | 58 % | 前回 | - | 被害内容 | 幹:樹皮欠損・腐朽、露出根:樹皮欠損・腐朽 30<br>幹:打音異常(大) |

幹の芯材から辺材部に貫通し閾値50%を超える極めて大きな異常が認められた。数値的には倒木または幹折損の危険度が高く、植替え検討を要す樹木である。存置する期間が長い場合は、風圧軽減剪定が必要である。

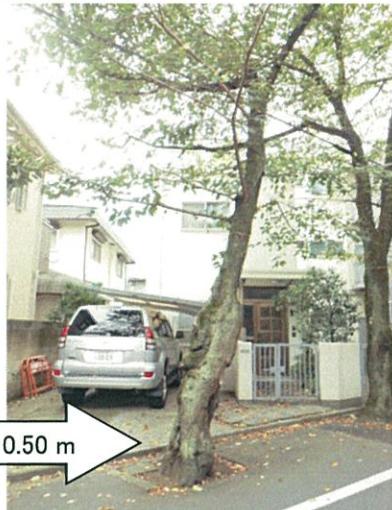
測定位置写真

| 腐朽空洞率 (%) | 37 % | 前回 | - | 被害内容 | 幹:樹皮欠損・腐朽・打音異常(大) |

幹の心材から辺材部にかけて閾値には及ばないが大きな異常が認められた。幹に大きな樹皮欠損・腐朽と打音異常があり、短期周期の継続観察を要す樹木である。

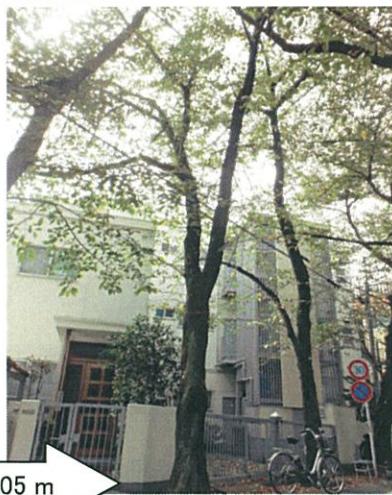
測定位置写真

| 腐朽空洞率 (%) | 21 % | 前回 | - | 被害内容 | 根元:マンネンタケ |

根元の辺材部にやや大きな異常が認められた。数値的には現時点で倒木の可能性は低いが、根元にマンネンタケの着生があり、継続観察は必要である。

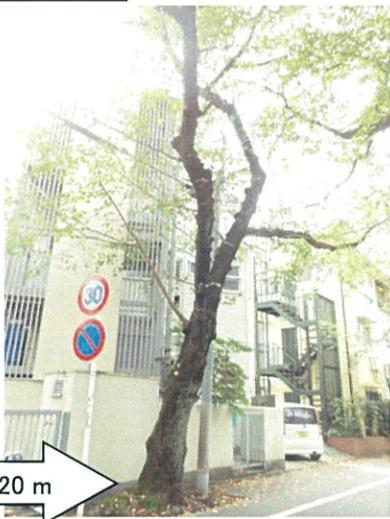
測定位置写真

| 腐朽空洞率 (%) | <b>49 %</b> | 前回 | - | 被害内容 | 露出根:コフキタケ、根元:樹皮欠損・腐朽、根元・幹:打音異常(大) |
| 所見 | 根元の芯材から辺材部にかけて閾値50%に迫る極めて大きな異常が認められた。数値的には倒木危険度が高い樹木で、植替え検討も選択肢の一つである。存置する場合は、風圧軽減剪定を行った上で短期周期の継続観察が必要である。 | | | | |

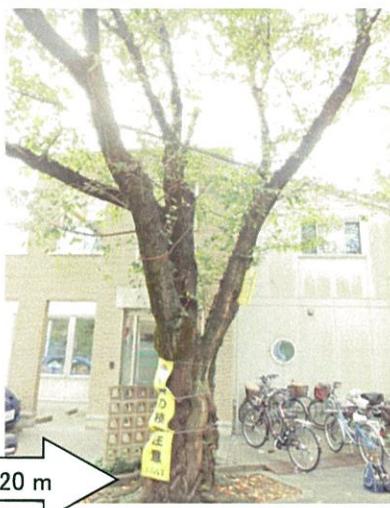
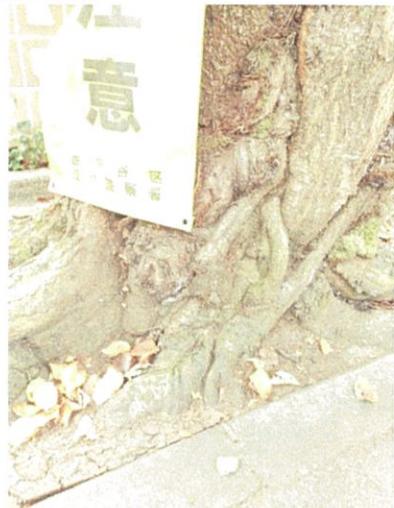
| 測定位置写真 | | 被害状況写真 | | | | | |

| 腐朽空洞率 (%) | 23 % | 前回 | - | 被害内容 | 根元:マンネンタケ |

根元の辺材部にやや大きな異常が認められた。数値的には現時点で倒木の可能性は低いが、根元にマンネンタケの着生があり、継続観察は必要である。

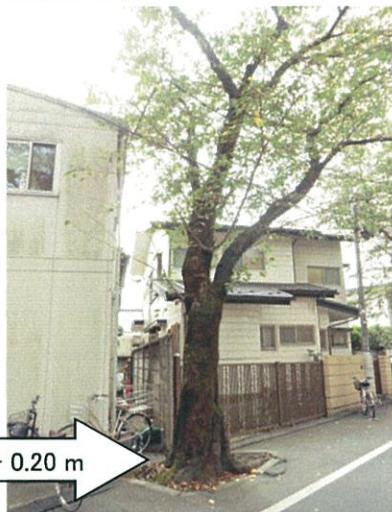
測定位置写真

| 腐朽空洞率 (%) | 58 % | 前回 | 41% | 被害内容 | 幹:コフキタケ、根元・幹:打音異常(大) |

根元の芯材から辺材部に貫通し閾値50%を超える極めて大きな異常が認められた。数値的には倒木危険度が高く、植替え検討を要す樹木である。存置する期間が長い場合は、風圧軽減剪定が必要である。

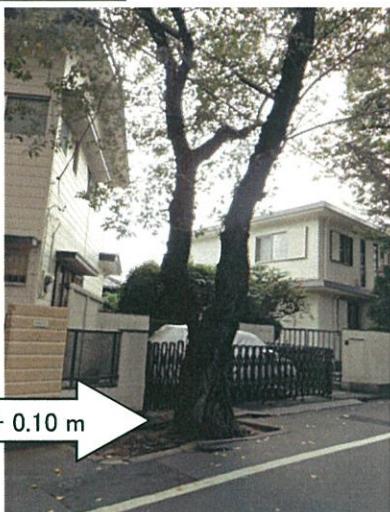
測定位置写真

| 腐朽空洞率 (%) | 56 % | 前回 | 50% | 被害内容 | 幹・根元:ベッコウタケ、鋼棒貫入異常 |
| 所見 | 根元の芯材から辺材部に貫通し閾値50%を超える極めて大きな異常が認められた。前回診断時より腐朽空洞率は大きくなっています。倒木危険度が高く植替え検討を要す樹木である。存置する期間が長い場合は、風圧軽減剪定が必要である。 | | | | |

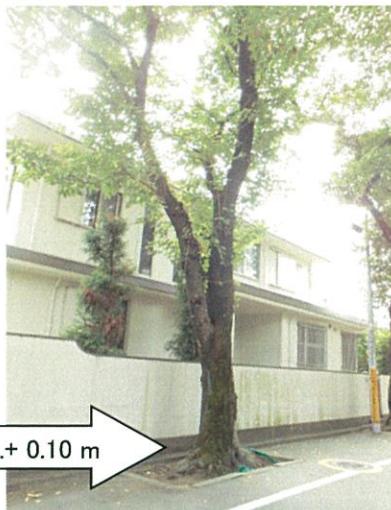
測定位置写真

| 腐朽空洞率 (%) | <b>31 %</b> | 前回 24% | 被害内容 | 根元: マンネンタケ・樹皮欠損・腐朽(芯) |

根元の心材から辺材部にかけて、閾値には及ばないが大きな異常が認められた。前回診断時より腐朽空洞率は大きくなっており、根元にマンネンタケの着生があるため、短期周期の継続観察を要す樹木である。

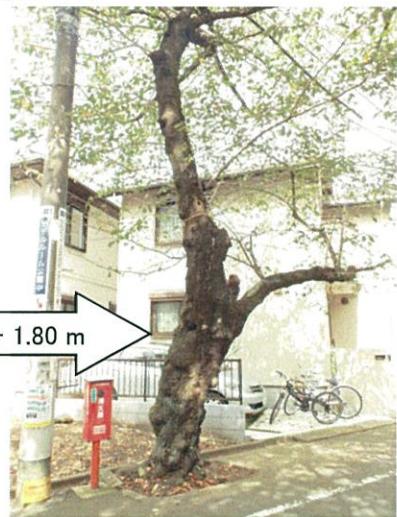
測定位置写真

| 腐朽空洞率 (%) | 36 % | 前回 | - | 被害内容 | 根元・幹:打音異常(大)、大枝付根:樹皮欠損、腐朽(芯) |

幹の辺材から心材にかけて閾値には及ばないが大きな異常が認められた。根元から幹にかけて打音異常、大枝付け根に芯に達する腐朽があるため、風圧軽減剪定を行った植えで、短期周期の継続観察が必要である。

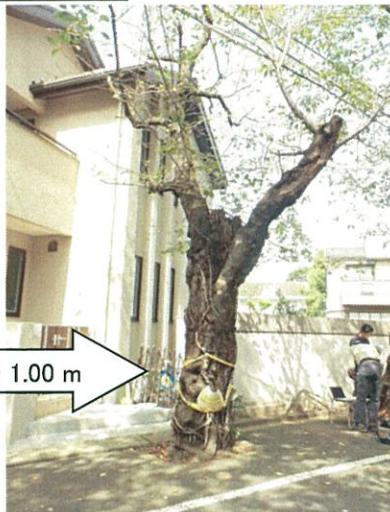
測定位置写真

| 腐朽空洞率 (%) | 52 % | 前回 | 34% | 被害内容 | 根元・幹:打音異常(大) |

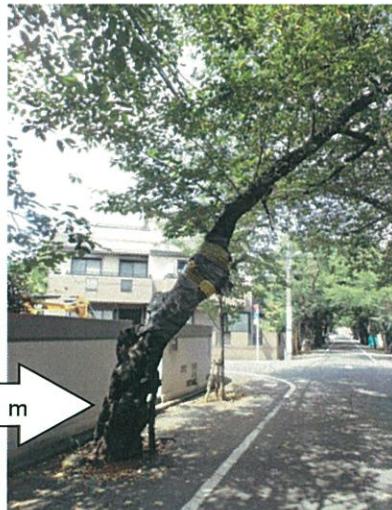
測定位置写真

| 腐朽空洞率 (%) | 53 % | 前回 | - | 被害内容 | 根元・幹:樹皮欠損・腐朽・打音異常(大) |

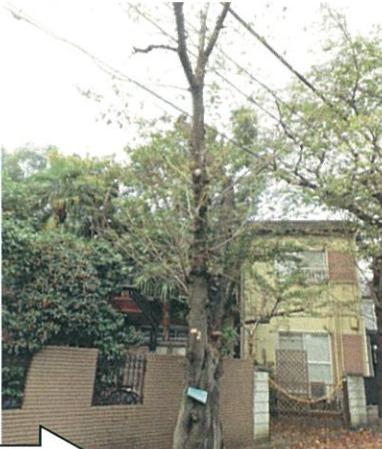
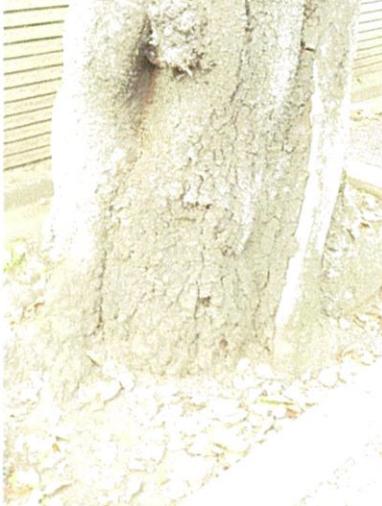
| 測定位置写真 | | 被害状況写真 | | | | | |

| 腐朽空洞率 (%) | 11 % | 前回 | 6% | 被害内容 | 根元・幹:打音異常(大)、大枝:コフキタケ |

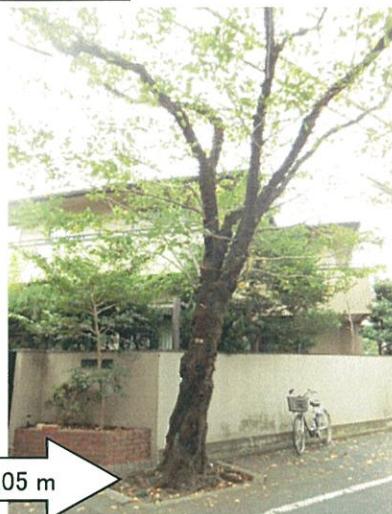
測定位置写真

| 腐朽空洞率 (%) | <b>54 %</b> | 前回 | - | 被害内容 | 根元:打音異常(大)露出根:樹皮欠損・腐朽 | | |

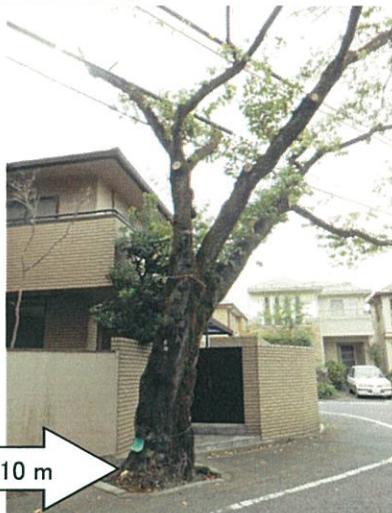
測定位置写真

| 腐朽空洞率 (%) | 30 % | 前回 | - | 被害内容 | 樹勢・樹形不良、根元:ベッコウタケ、大枝:カワラタケ | | |

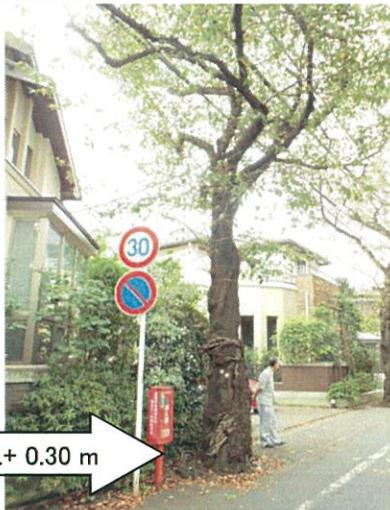
測定位置写真

| 腐朽空洞率 (%) | 35 % | 前回 | - | 被害内容 | 根元・幹:打音異常(大) |

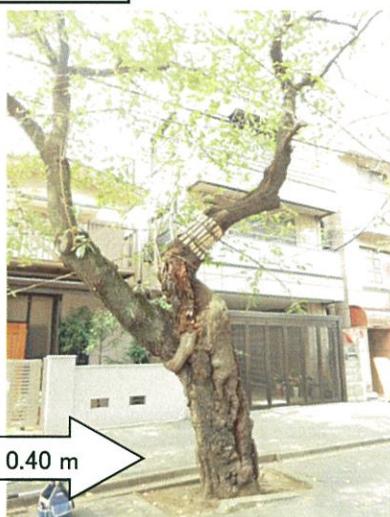
測定位置写真

| 腐朽空洞率 (%) | 49 % | 前回 | - | 被害内容 | 根元・幹:打音異常(大)、大枝付根:樹皮欠損、腐朽(芯) |

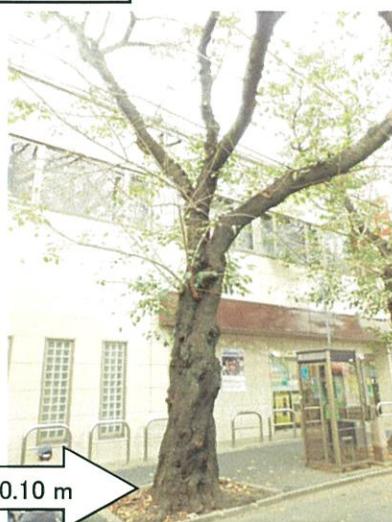
測定位置写真

| 腐朽空洞率 (%) | 65% | 前回 | - | 被害内容 | 根元・幹:コフキタケ・樹皮欠損、腐朽(芯)・打音異常(大) |

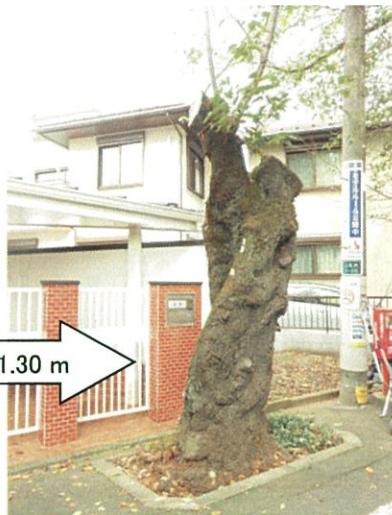
測定位置写真

| 腐朽空洞率 (%) | 47% | 前回 | 44% | 被害内容 | 根元・幹:樹皮欠損・腐朽、幹:カワウソタケ |
